# SALLE RICHARD SAPUTA

**FLEURBAIX (62)**  
**2021-2022**

**Programme** : Réhabilitation thermique d'un équipement sportif (salle multisports, dojo et vestiaires)

**Phase** : Livré

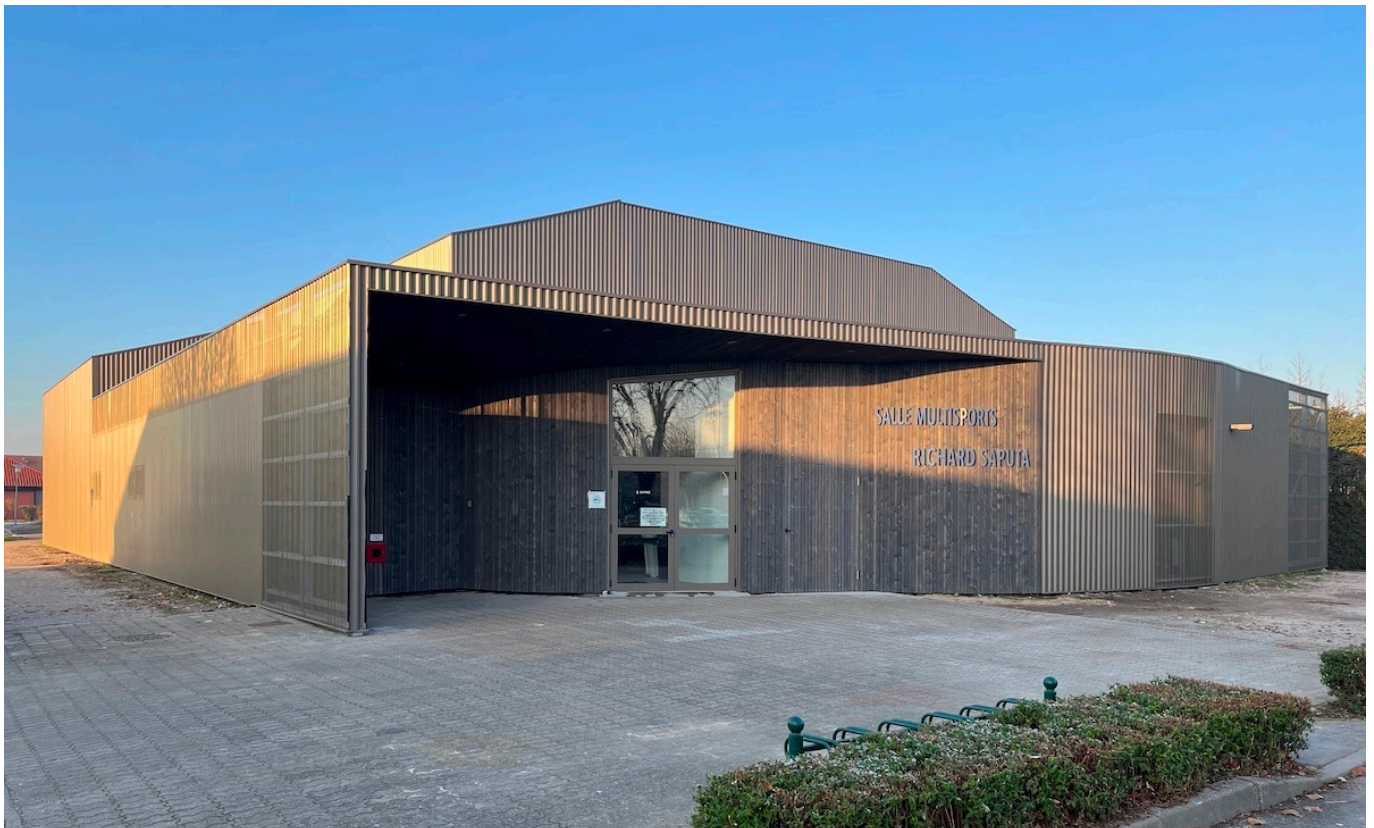
## — Nouvelle enveloppe réalisée avec une isolation thermique par l'extérieur

Le projet vise une réhabilitation thermique de qualité qui requalifie la séquence d'entrée de l'équipement et réorganise partiellement les vestiaires, de façon à les rendre accessible à tous. Pour ce faire, l'ensemble bénéficie d'une nouvelle enveloppe performante grâce à une isolation thermique par l'extérieur, parée d'un bardage métallique tantôt plein tantôt micro perforé. Ainsi, devant le dojo, le bardage micro-perforé permet de limiter l'éblouissement et la surchauffe de la pièce exposée plein Sud.

Un bardage en bois de mélèze, partiellement ajouré, est mis en œuvre pour souligner l'entrée
